# OS EDIFÍCIOS DE BETÃO ARMADO SÃO ESTRUTURAS SEGURAS?

RITA BENTO

Instituto Superior Técnico, Universidade de Lisboa

5 junho 2023

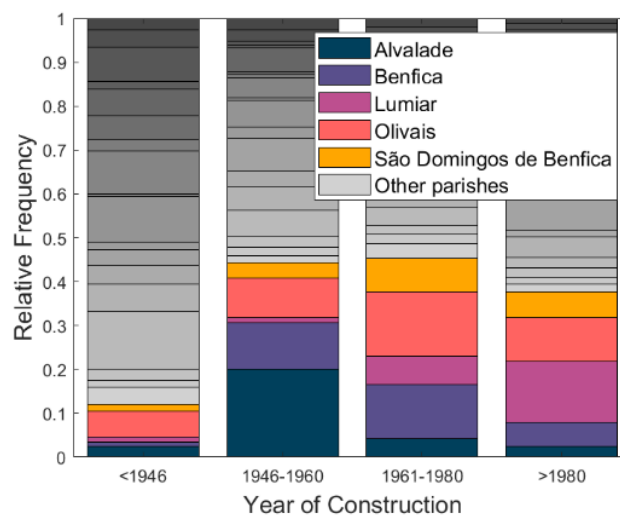
Desagregação do parque imobiliário BA pelas várias freguesias de Lisboa

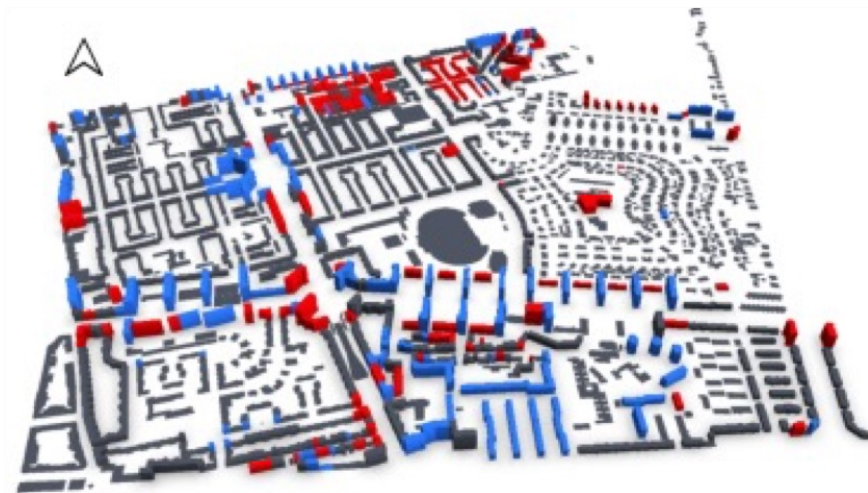
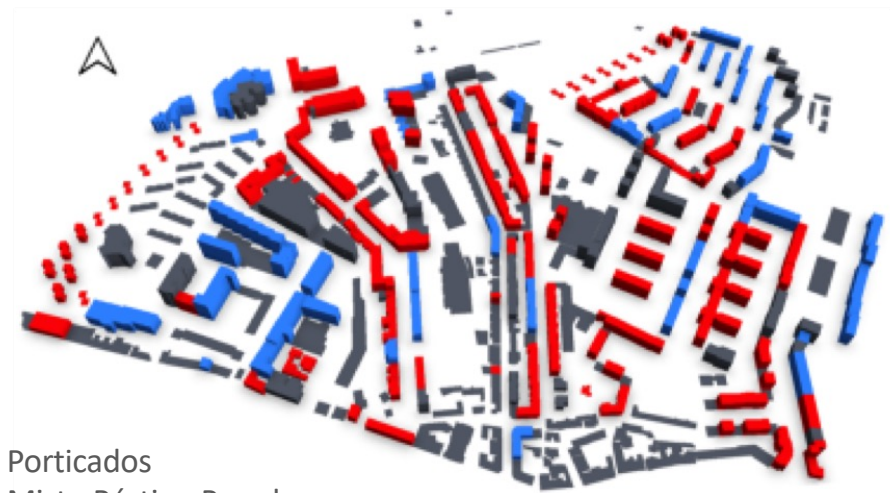
## CARACTERIZAÇÃO DE EDIFÍCIOS DE BETÃO ARMADO

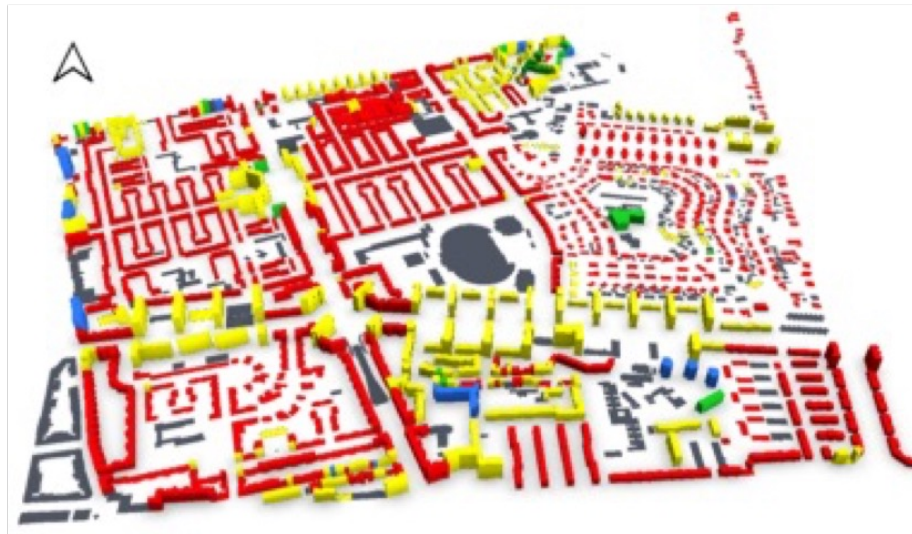
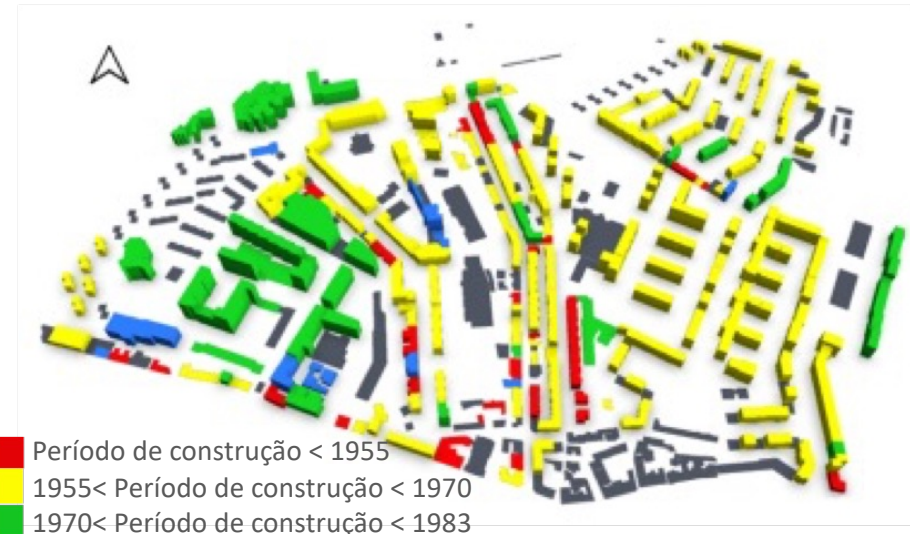
- Período de construção < 1955
- 1955< Período de construção < 1970
- 1970< Período de construção < 1983
- Período de construção > 1983
- Sem dados

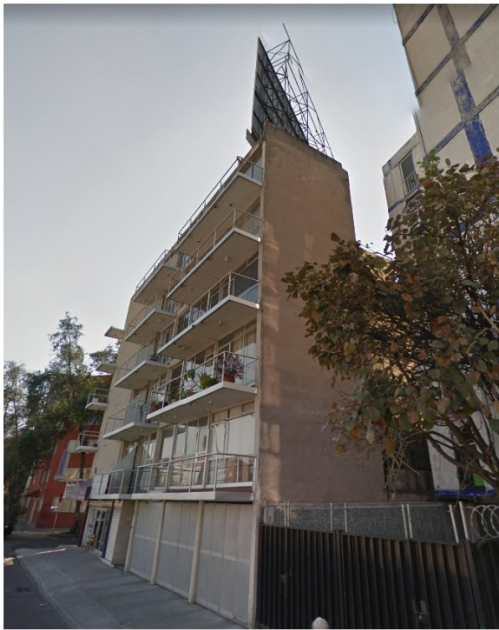
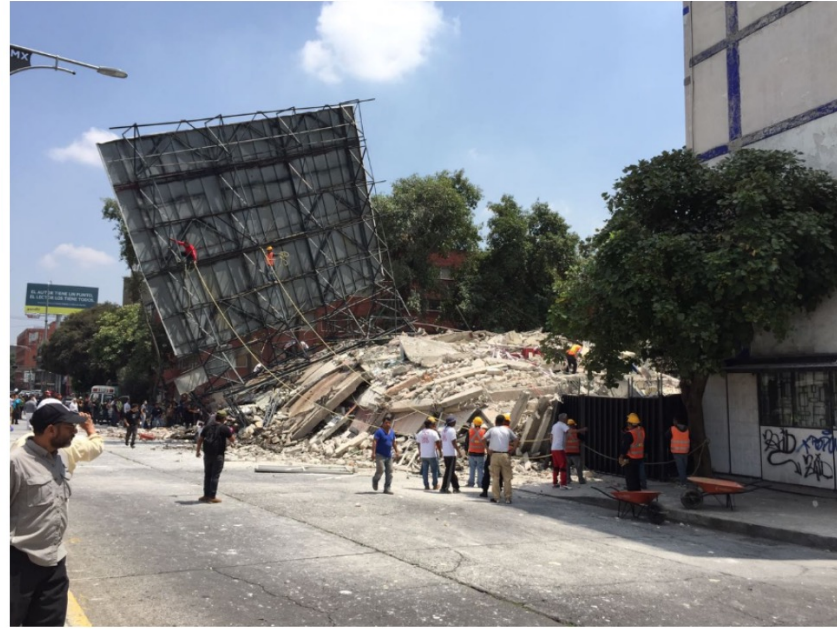
Cidade do México, **México**, após o sismo de Setembro de 2017 –  
Edifício com Lajes Fungiformes

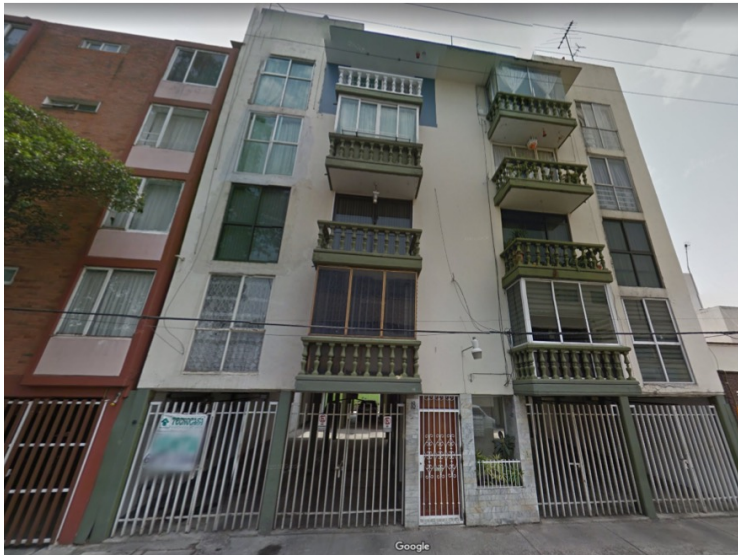
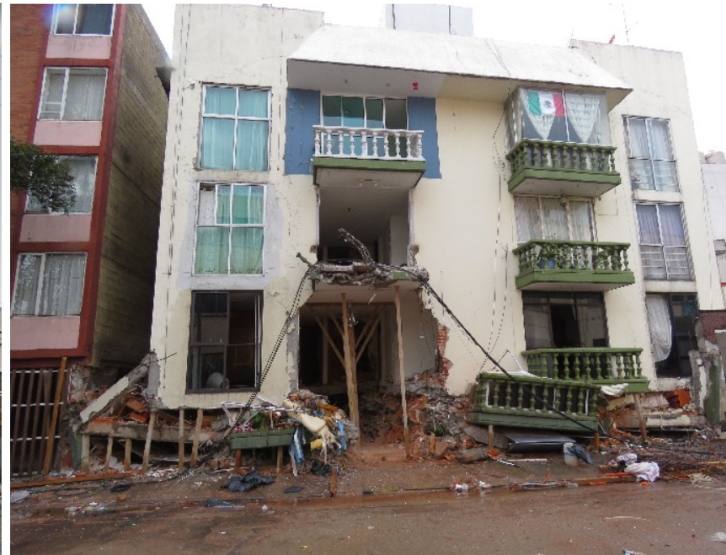
Cidade do México, **México**, após o sismo de Setembro de 2017 –  
Edifício com piso vazado

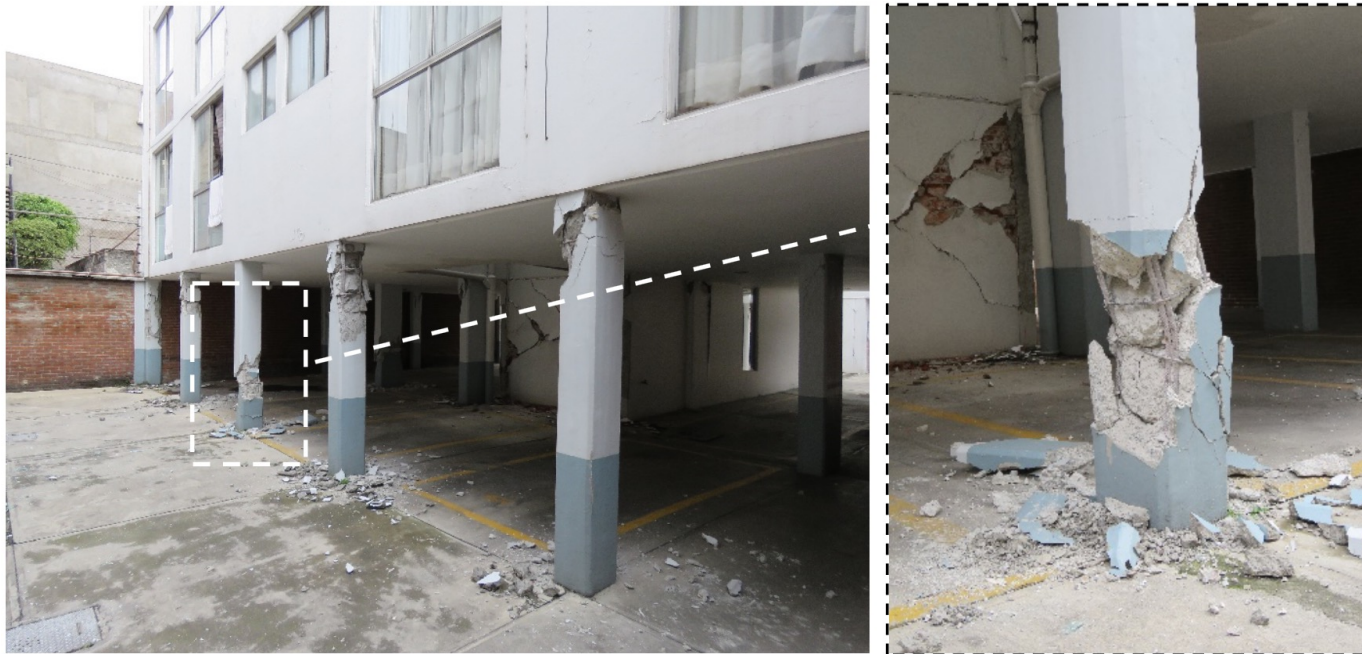
Cidade do México, **México**, após o sismo de Setembro de 2017 –  
Edifício com piso vazado e lajes funiformes

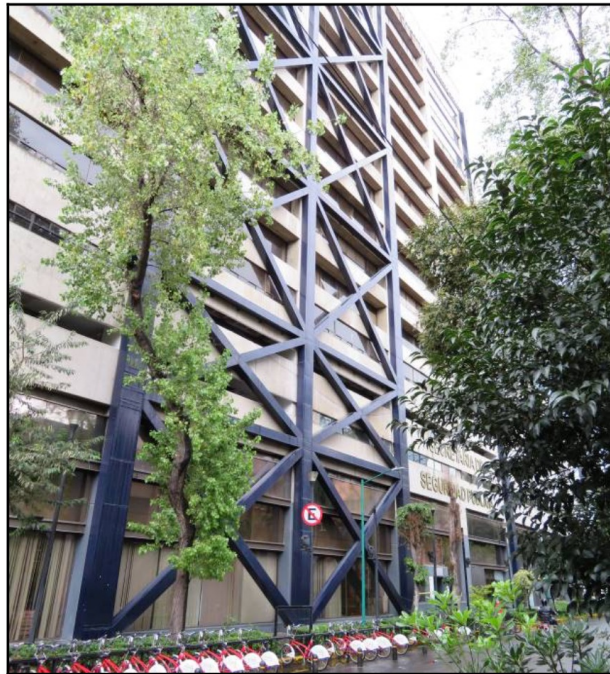
Cidade do México, **México**, após o **sismo de Setembro de 2017** –  
– **Edifício com Solução de Reforço** (pórtico metálico contraventado)

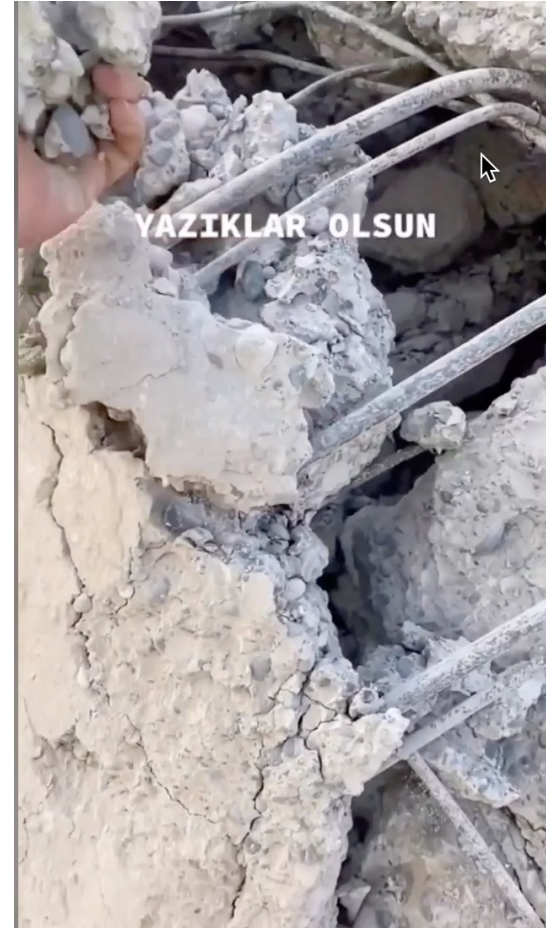
Exemplo de Betão de Baixa Qualidade

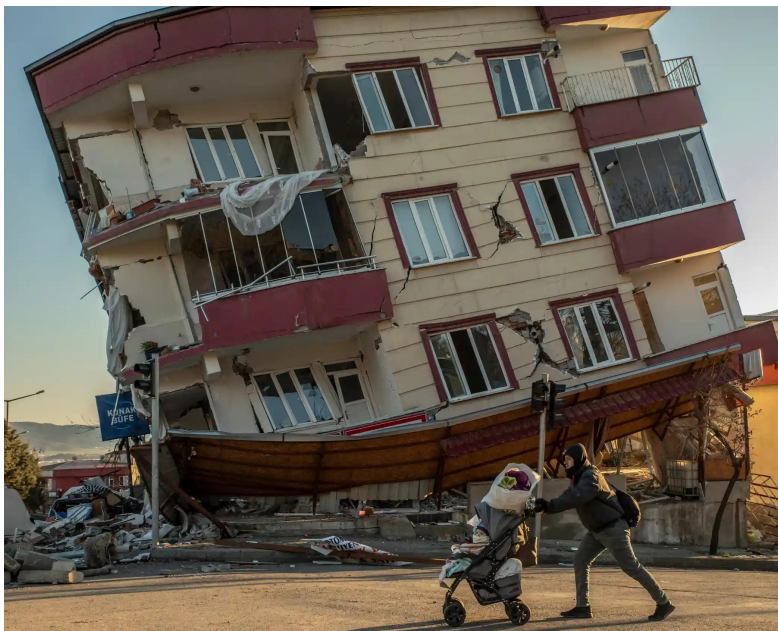
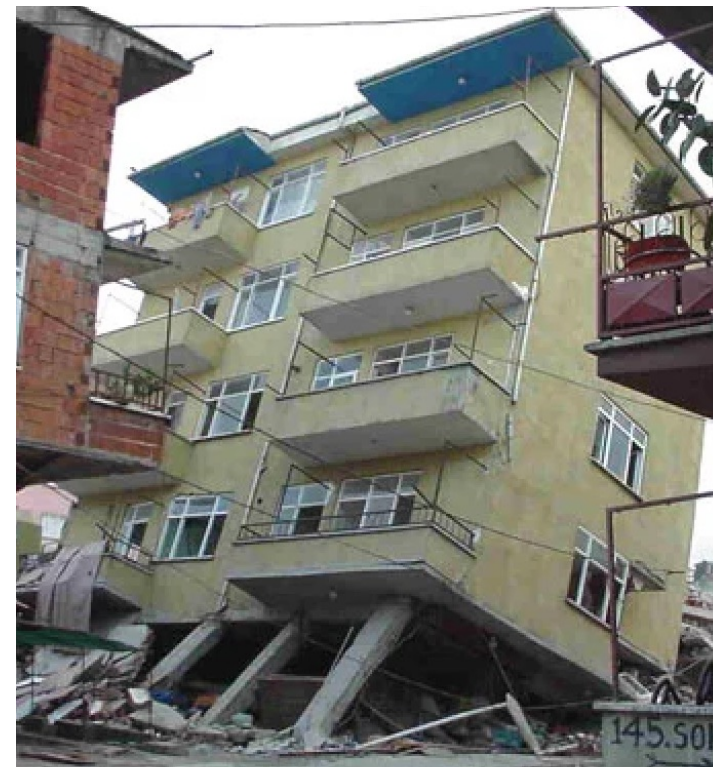
Irregularidades – Pisos vazado | *soft-storey*

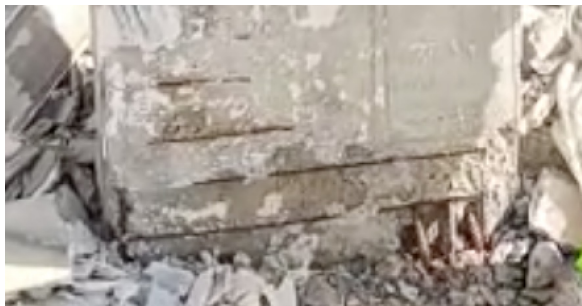
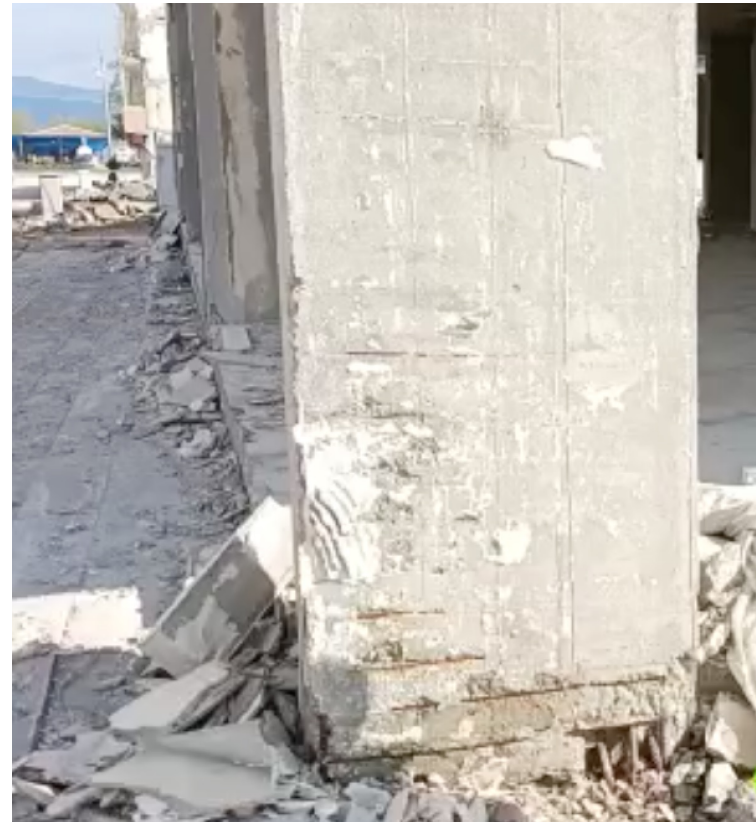
Base de um pilar muito danificado:

- Sem betão de recobrimento; varões não protegidos
- Varões aos pares; empalmes na zona critica

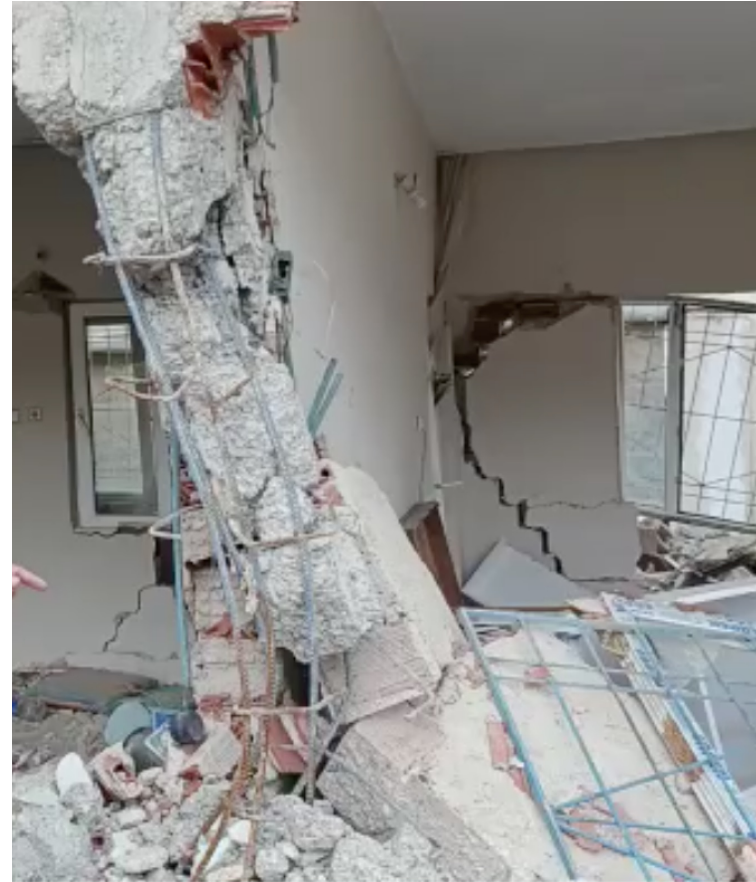
Armadura Transversal inadequada:

1. Saída do betão de recobrimento
2. Armadura transversal mal amarrada
3. Encurvadura dos varões longitudinais

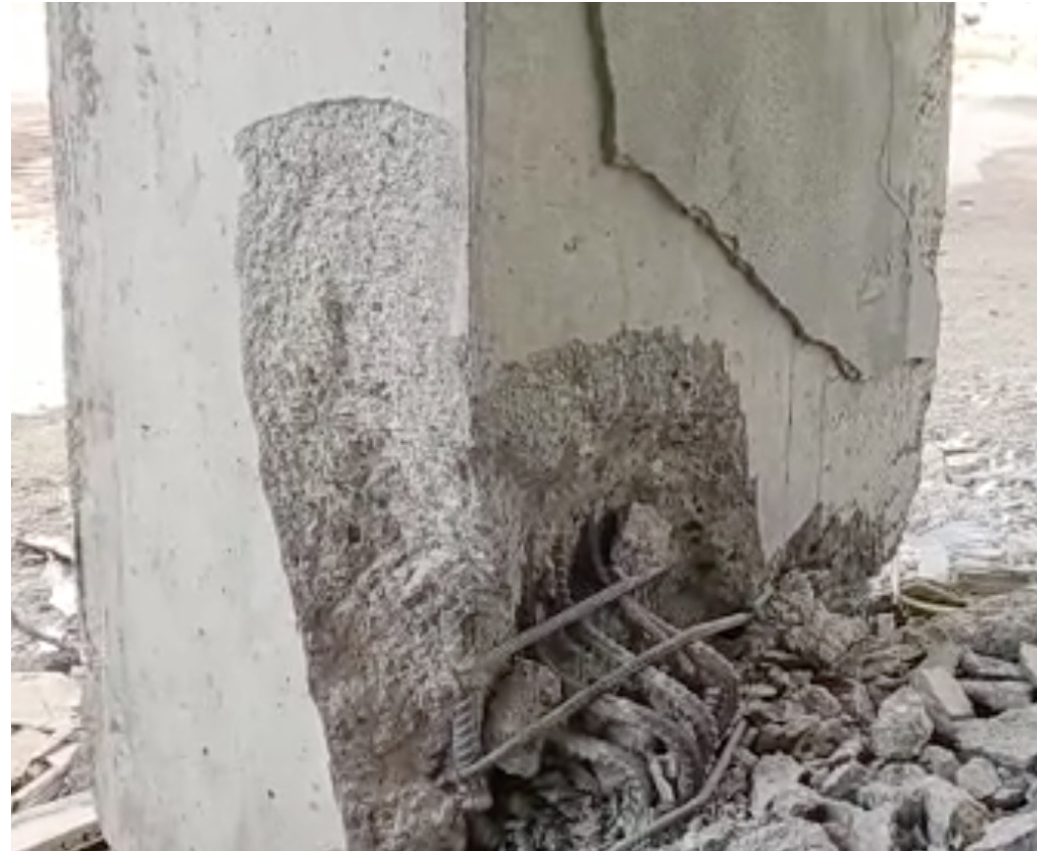
Armadura Transversal

insuficiente → Encurvadura

Varões Longitudinais

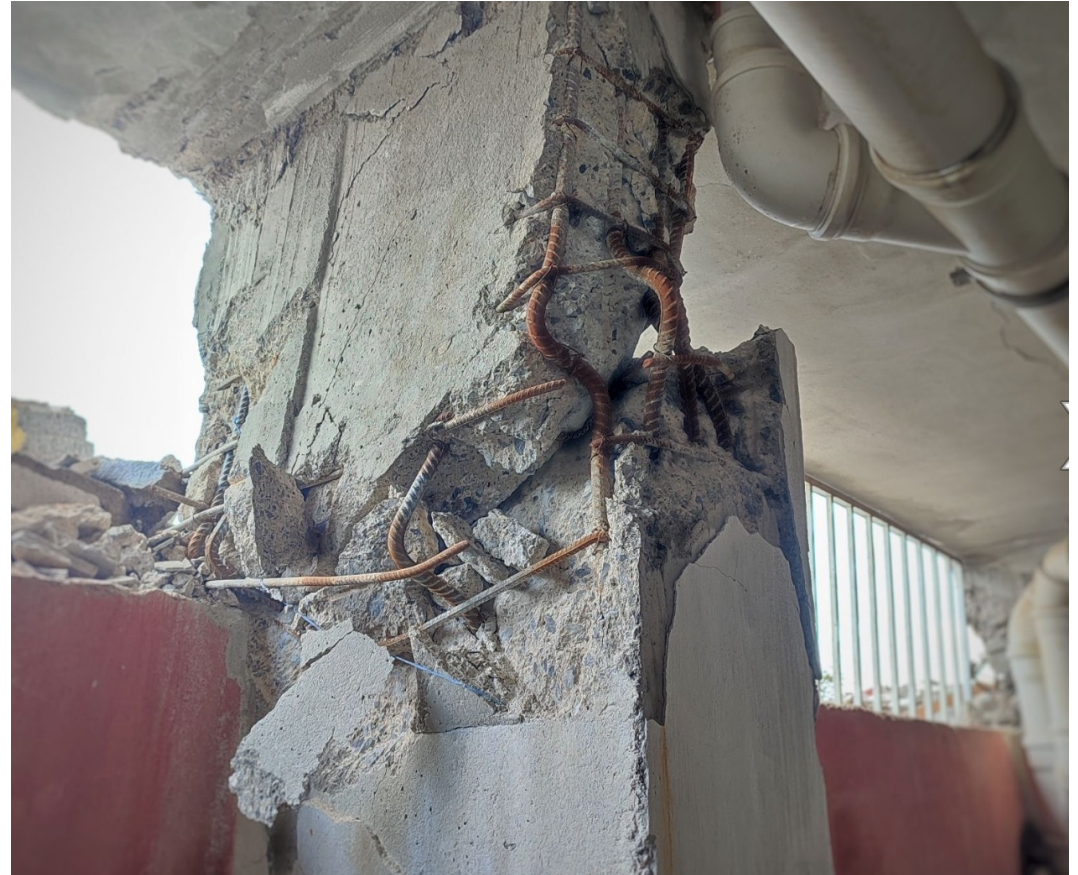
Colunas Curtas

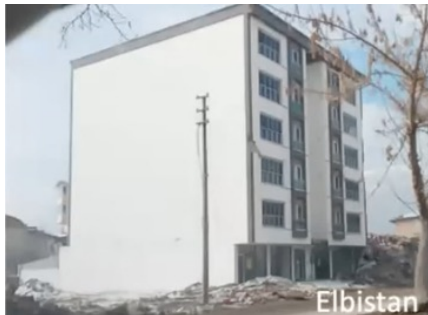
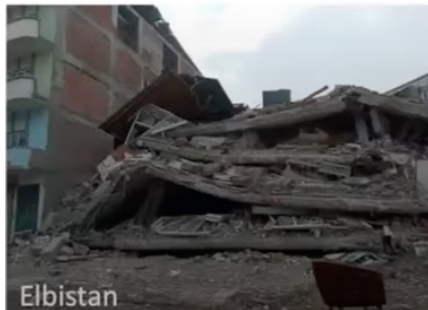
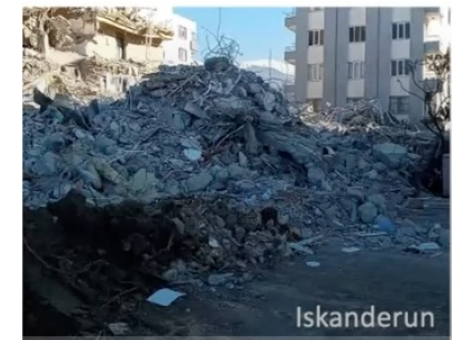
Estrutura Boa  
Geotécnica Boa

Estrutura Boa  
**Geotécnica Má**

**Estrutura Má**  
Geotécnica Boa

**Estrutura Má**  
**Geotécnica Má**

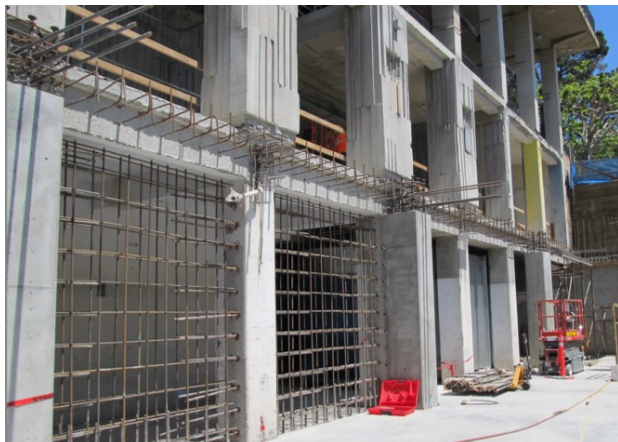
Paredes BA

Aumento da rigidez lateral global

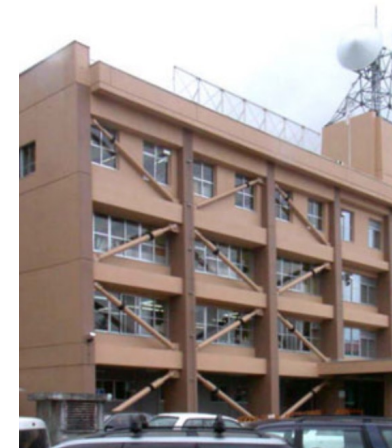
Dissipadores  
[http://www4.kke.co.jp/stde/en/consulting/reinforce\\_design.html](http://www4.kke.co.jp/stde/en/consulting/reinforce_design.html)

Introdução de sistemas de dissipação de energia

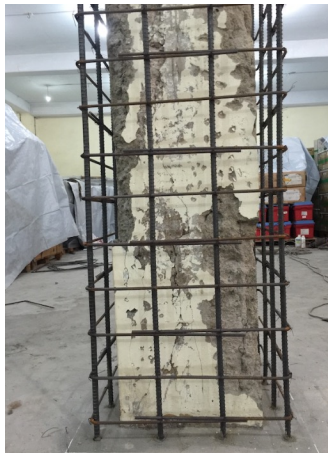
Encamisamento BA  
<https://epachon.wordpress.com/>

Aumentar a capacidade de deformação e/ou resistência ao corte dos elementos vulneráveis:  
**Reforço por confinamento dos pilares e paredes de BA e Reforço dos nós**
